АКТ

по результатам государственной историко-культурной экспертизы проектной документации на проведение работ по сохранению выявленного объекта культурного наследия «Дом В.К. Кре́бера», расположенного по адресу: г. Санкт-Петербург, улица Рылеева, дом 15; улица Маяковского дом 39 (г. Санкт-Петербург, улица Рылеева, дом 15, литера А.), предусмотренных проектом: «Проектная документация для проведения капитального ремонта фасадов многоквартирного дома»

по адресу: Санкт-Петербург, ул. Рылеева, д. 15 лит. А, выполненным ООО «Научно-реставрационная фирма «МИР» в 2018 г.

(Шифр № 18-774/P15)

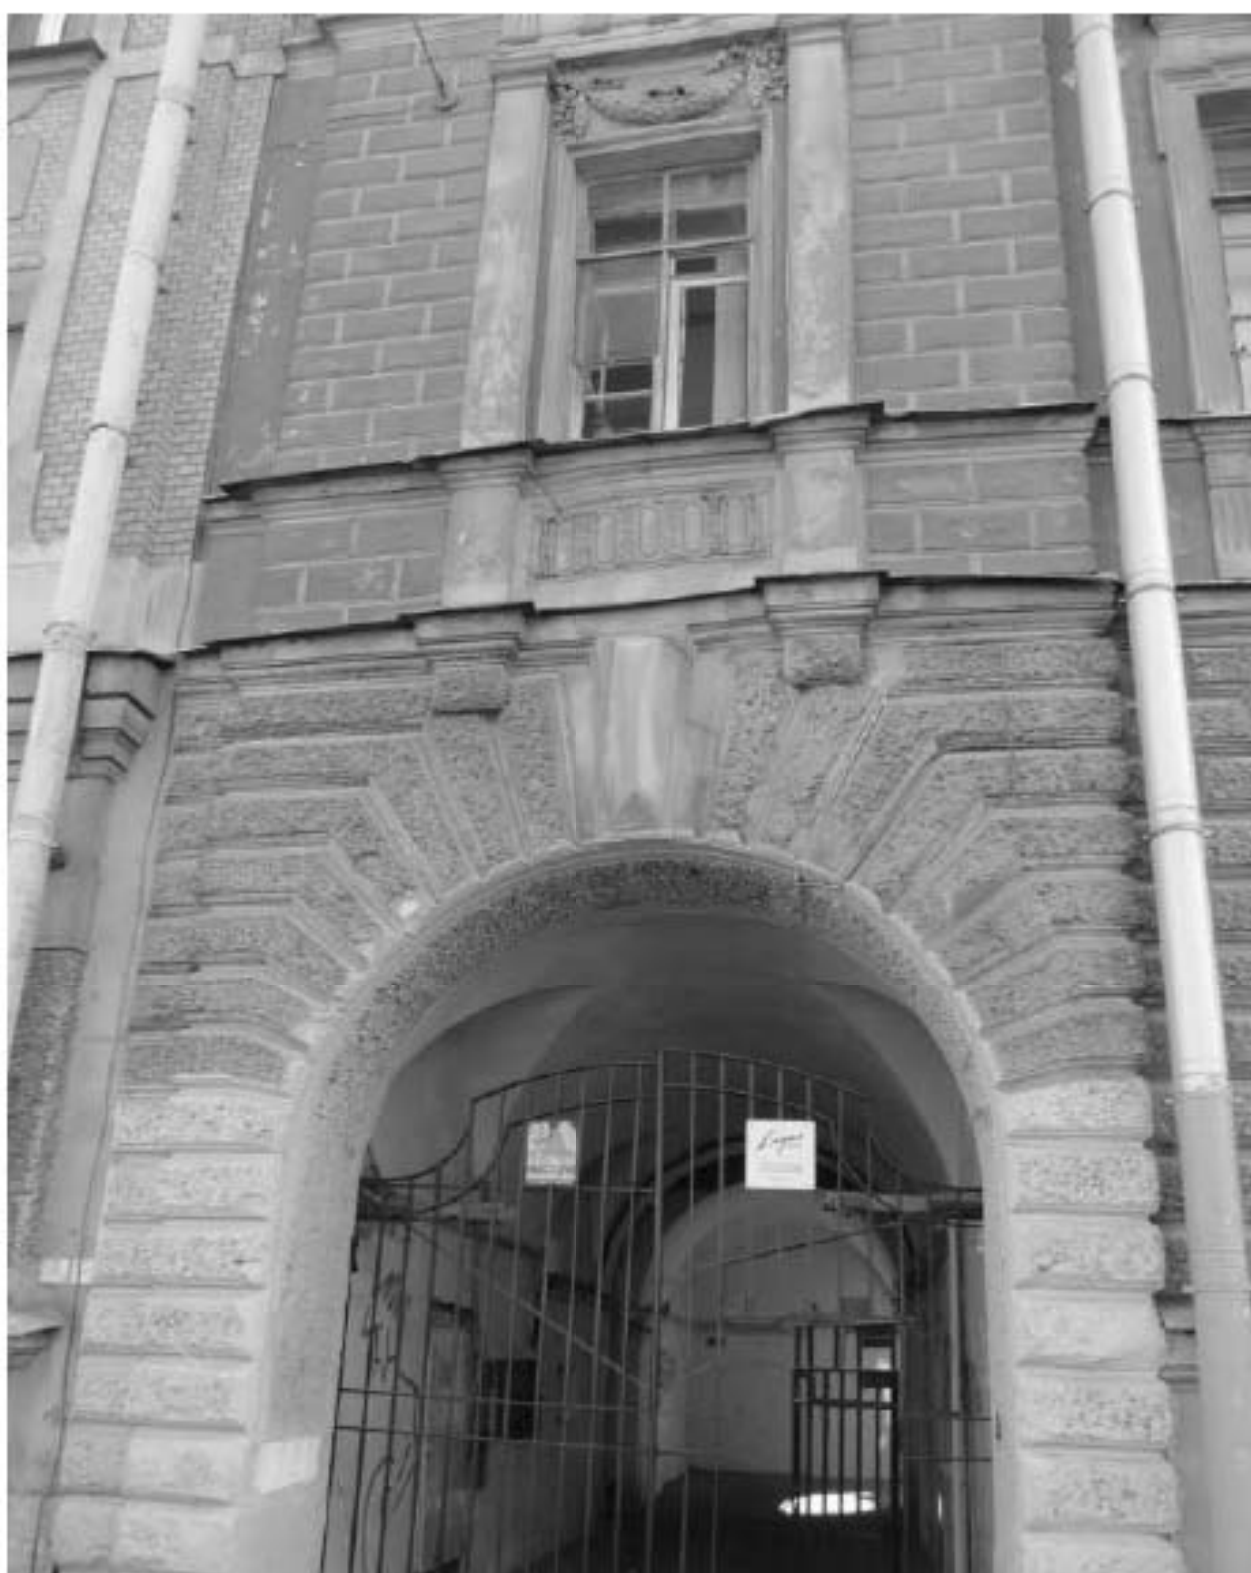
Фото 7. Арочный проезд на лицевом фасаде (05.12.2018 г.)

Облицовка цоколя лицевых и дворовых фасадов выполнена из натурального камня (известняк). Фасады здания находятся в ограниченно-работоспособном состоянии: красочный слой загрязнен, шелушится; штукатурный слой имеет участки деструкции; архитектурный и лепной декор имеет трещины и локальные участки утрат, поверхность загрязнена. Оконные заполнения частично позднейшие металлопластиковые, частично деревянные, окрашены масляной краской; имеются участки деструкции древесины, отслоения красочного слоя. Облицовка цоколя из известняковых плит загрязнена, имеет сколы, загрязнение поверхности, шовный раствор имеет утраты. В арочном проезде имеются вывалы ремонтных зон кирпичной кладки.

На основании вышеизложенного необходимо выполнить капитальный ремонт фасадов здания.
